Note sur la situation hydrologique Au 13 juin 2022

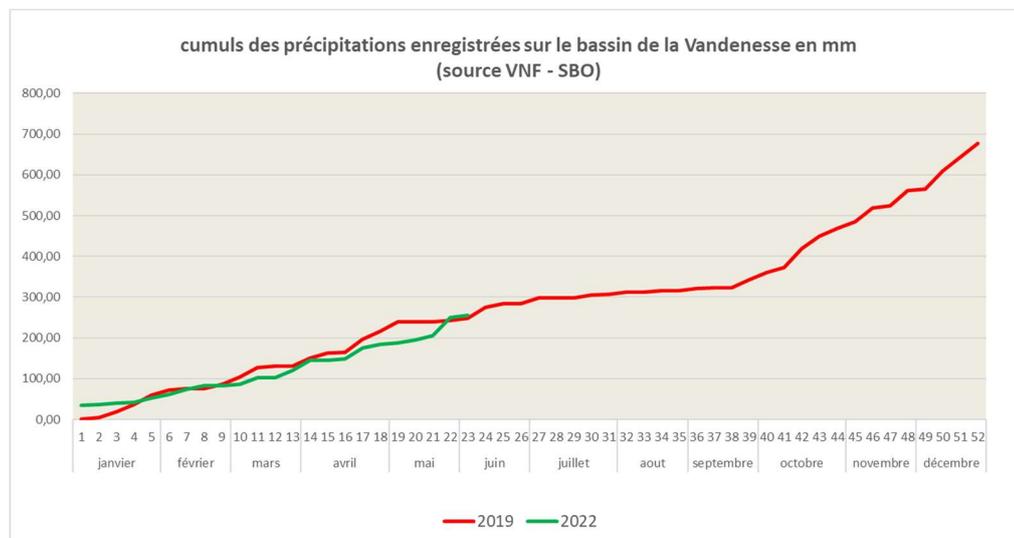
Les cumuls 2022 (ligne verte) sur le bassin amont montrent qu'après un déficit proche de la situation de 2019 à la même période, les précipitations des semaines 22 et 23 ont permis de rattraper une partie du déficit.

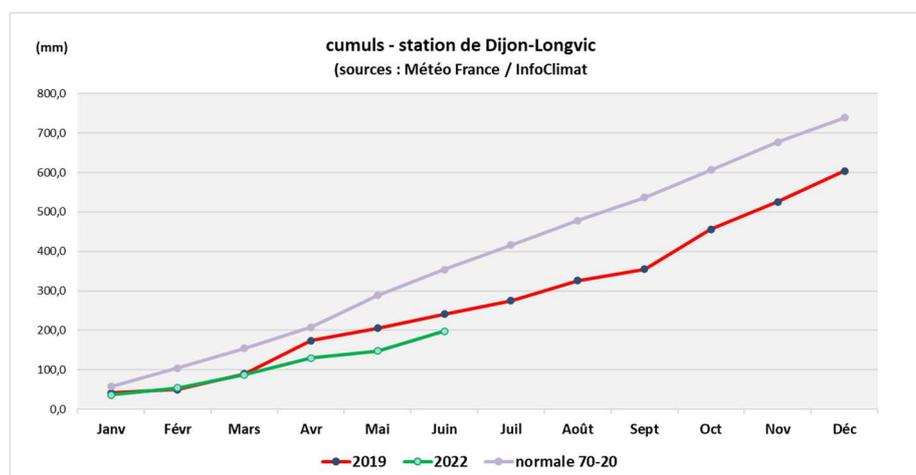
Au niveau de Dijon-Longvic, les dernières précipitations n'ont pas permis de revenir aux cumuls de 2019 même si l'écart se réduit légèrement.

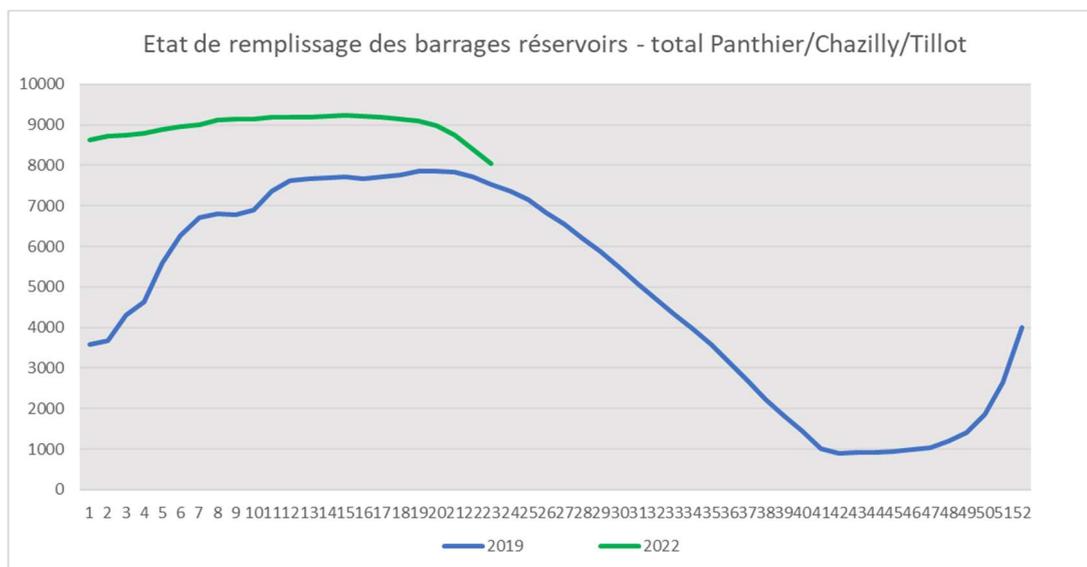
Niveau de remplissage des barrages réservoirs du canal de Bourgogne (source VNF) :

Le taux de remplissage était satisfaisant à l'entrée du printemps avec un taux de remplissage moyen de 97% mi-avril.

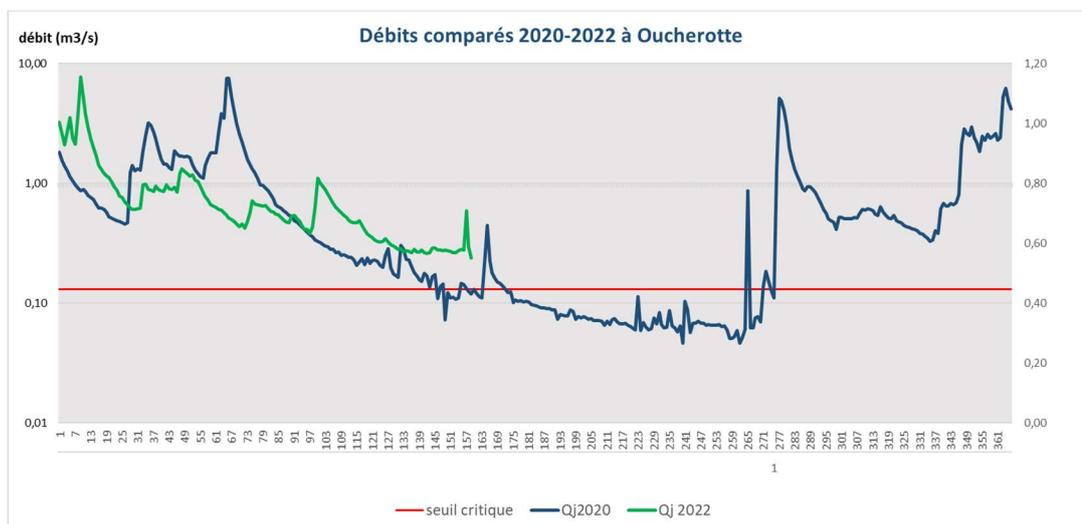
La situation à Oucherotte (données SBO) s'améliore par rapport à 2019 (non représenté) et surtout à 2020, année où les débits les plus faibles ont été observés. Les fortes précipitations de la semaine du 30 mai au 5 juin ont eu peu d'effet sur les débits, l'eau étant principalement captée par les sols et la végétation.

Rappelons que cette station est en-dehors de l'influence du canal de Bourgogne.

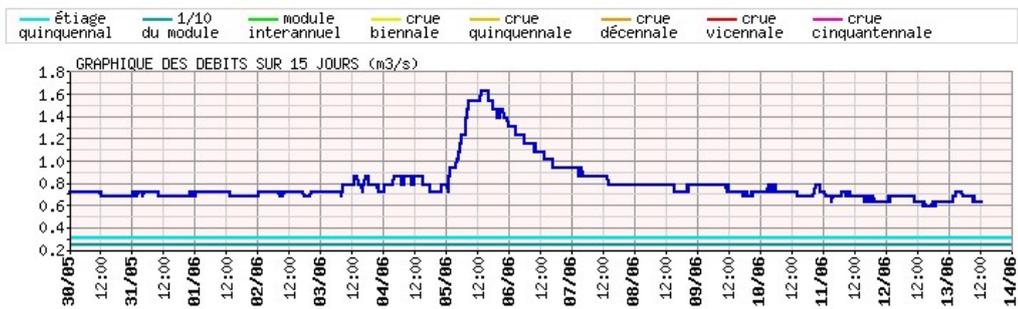
(la Bussière-sur-Ouche) Graphiques des **DEBITS en m3/s** , dernière valeur 0.632 m3/s le 13/06/2022 - 13:00

Les stations de La Bussière et de Pont de Pany montrent des niveaux baissants progressivement mais se maintenant malgré tout au-dessus de l'étiage quinquennal.

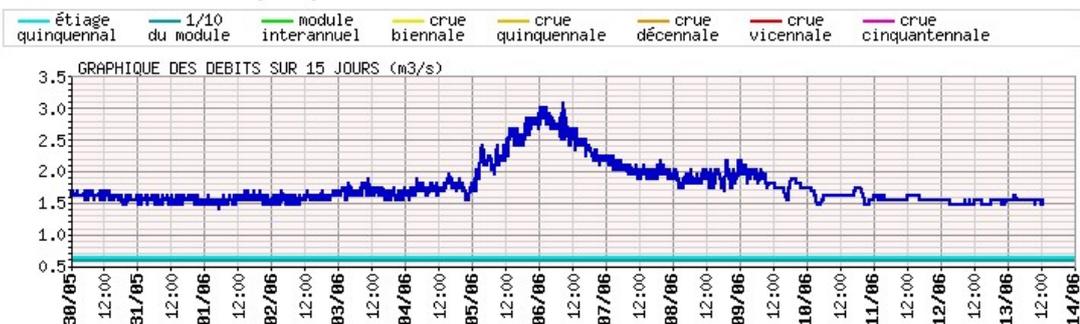
(Plombières) Graphiques des **DEBITS en m3/s** , dernière valeur 1.48 m3/s le 13/06/2022 - 13:00

A Plombières, la situation est meilleure et le débit se maintient autour de 1,5 m3/s, seuil de vigilance. Pour mémoire, le seuil d'alerte est à 1 m3/s, l'alerte renforcée à 0.6 m3/s et le seuil de crise à 0.5 m3/s.

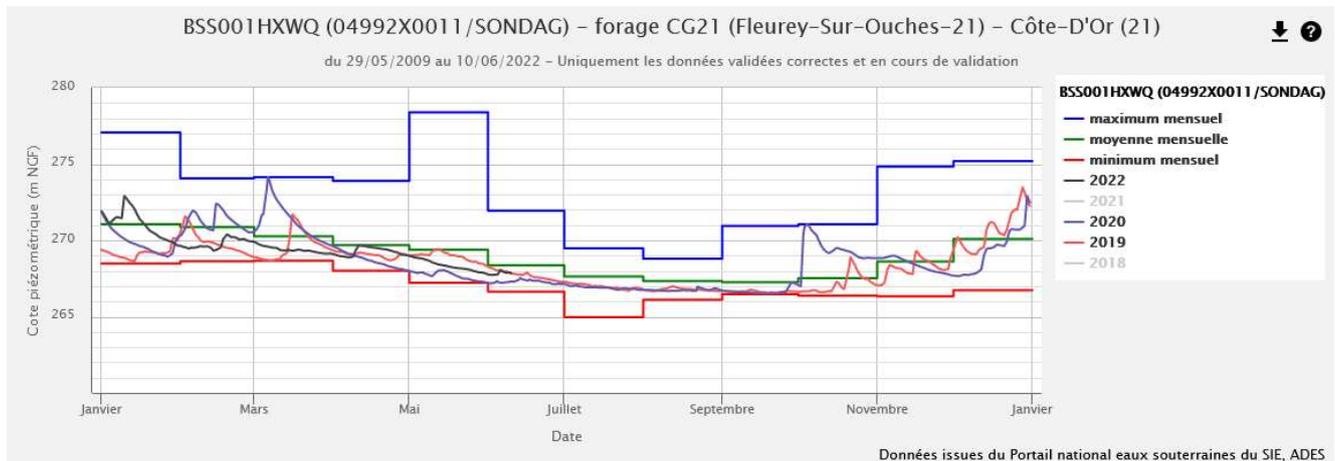
Niveaux piézométriques (source : <https://ades.eaufrance.fr> – données BRGM)

Le niveau de la nappe de Fleurey revient au niveau de 2019 à la même période et se trouve légèrement inférieure à la moyenne mensuelle en début de mois.

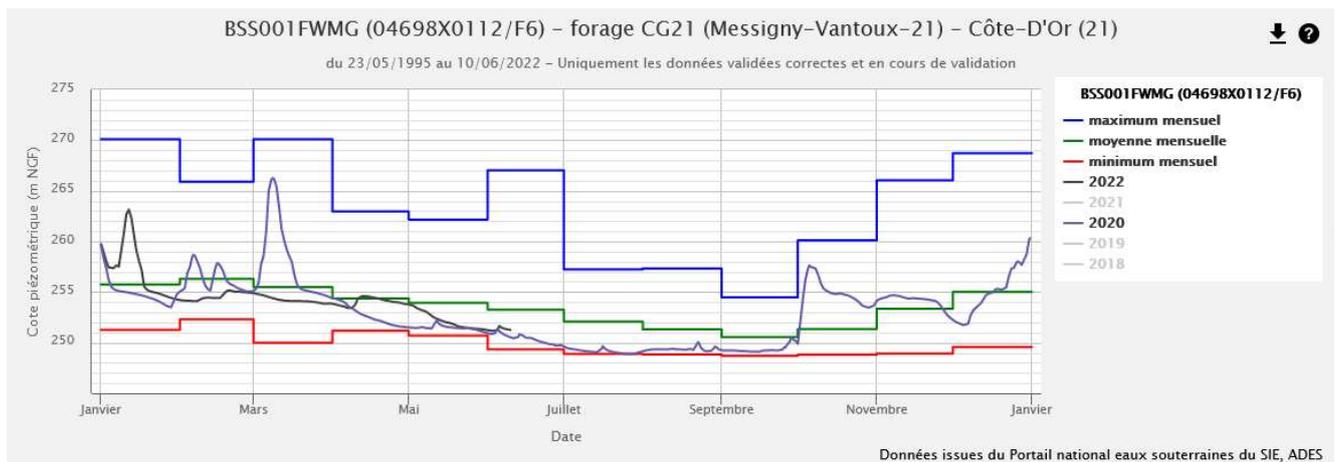
Pour la nappe du Suzon à Messigny, la situation est légèrement meilleure qu'en 2020 pour la même période, 2020 ayant eu des niveaux plus bas que 2019.
